VAN ZWARTGEBLAKERDE RUÏNE TOT SACRAAL EN POLYVALENT CULTUURHUIS

“DE BRANDSCHADE MAAKTE DE RESTAURATIE VAN DE SINT-NIKLAASKERK EXTRA COMPLEX”

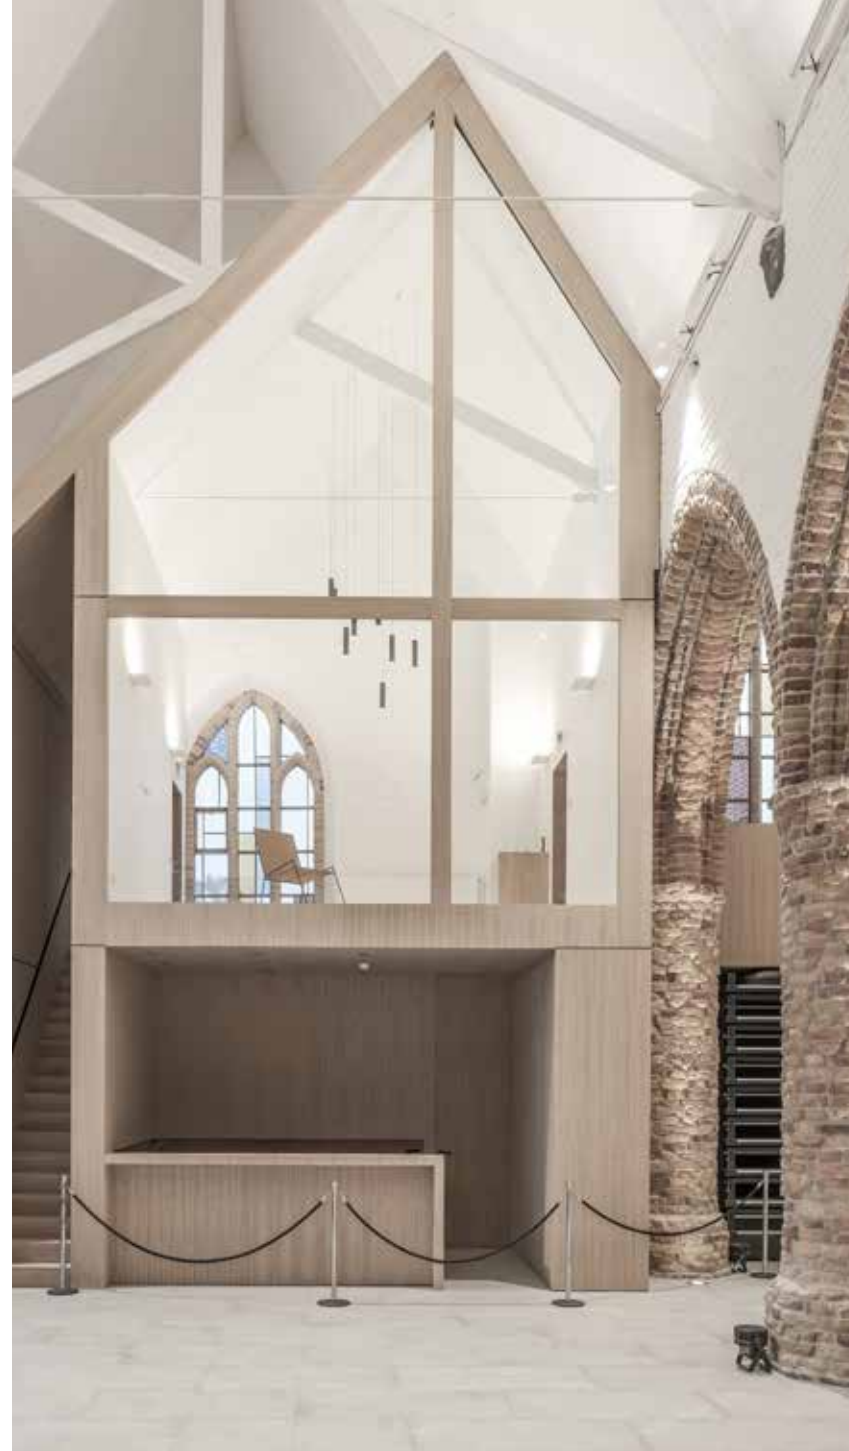
In het evenementengedeelte zijn twee box-in-boxruimtes met een bar en vergaderzalen gerealiseerd.

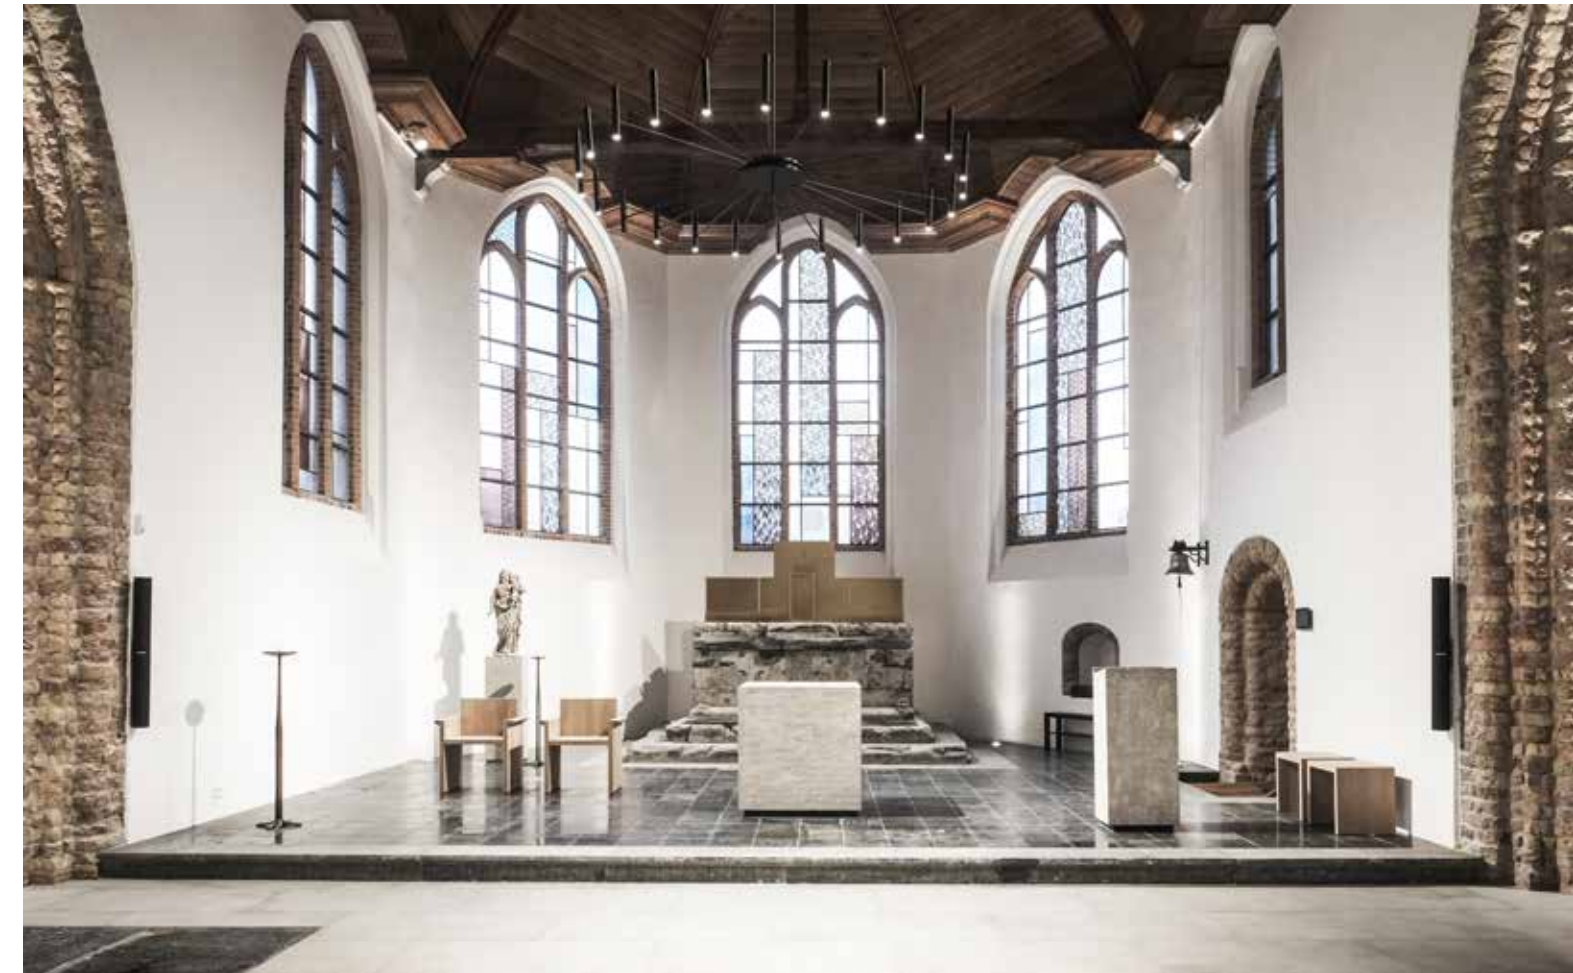
Het sacrale gedeelte is haast volledig gerestaureerd.

Bouwkundig gezien opteerde Architectenbureau Bressers voor een doordachte mix van restauratie, reconstructie, conservatie en renovatie. "In het sacrale gedeelte hebben we grotendeels de oorspronkelijke toestand nagestreefd. Het koor en de kruisbeuken, het aangetaste baksteenmetselwerk, de vlakke muurdelen en de houten kruis- en ton-

gewelven zijn integraal hersteld. De drie bestaande altaren (hoofdaltaar en twee altaren in de zijbeuk) hebben we bewust niet gerestaureerd om de herinnering aan de tragische brand levendig te houden. We hebben ze geconserveerd en er een strak nieuw altaar, ambo en doopvont bijgeplaatst. Ook de kolommen zijn behouden, al zijn ze veel minder breed dan de originele structuren en zijn ze geïnjecteerd met epoxyhars om verdere afschaling van de bakstenen te vermijden. Net als de altaren hebben ze een 'gehavende' uitstraling", verduidelijkt Florin. "Het evenementengedeelte is historisch minder belangrijk, dus daar hebben we vooral gerenoveerd (lees: nieuwe technieken en elementen geïntegreerd). We hebben twee box-in-boxruimtes met een bar en vergaderzalen gerealiseerd in de zijbeuken, die met elkaar verbonden zijn door middel van een passerelle, waartegen een uitschuifbare tribune geplaatst is. In de rechterzijbeuk hebben we ook een kelder gebouwd voor de technieken en het sanitair. De houten tongewelven in de polyvalente zone zijn niet teruggeplaatst, maar vervangen door een zichtbare spantenstructuur."

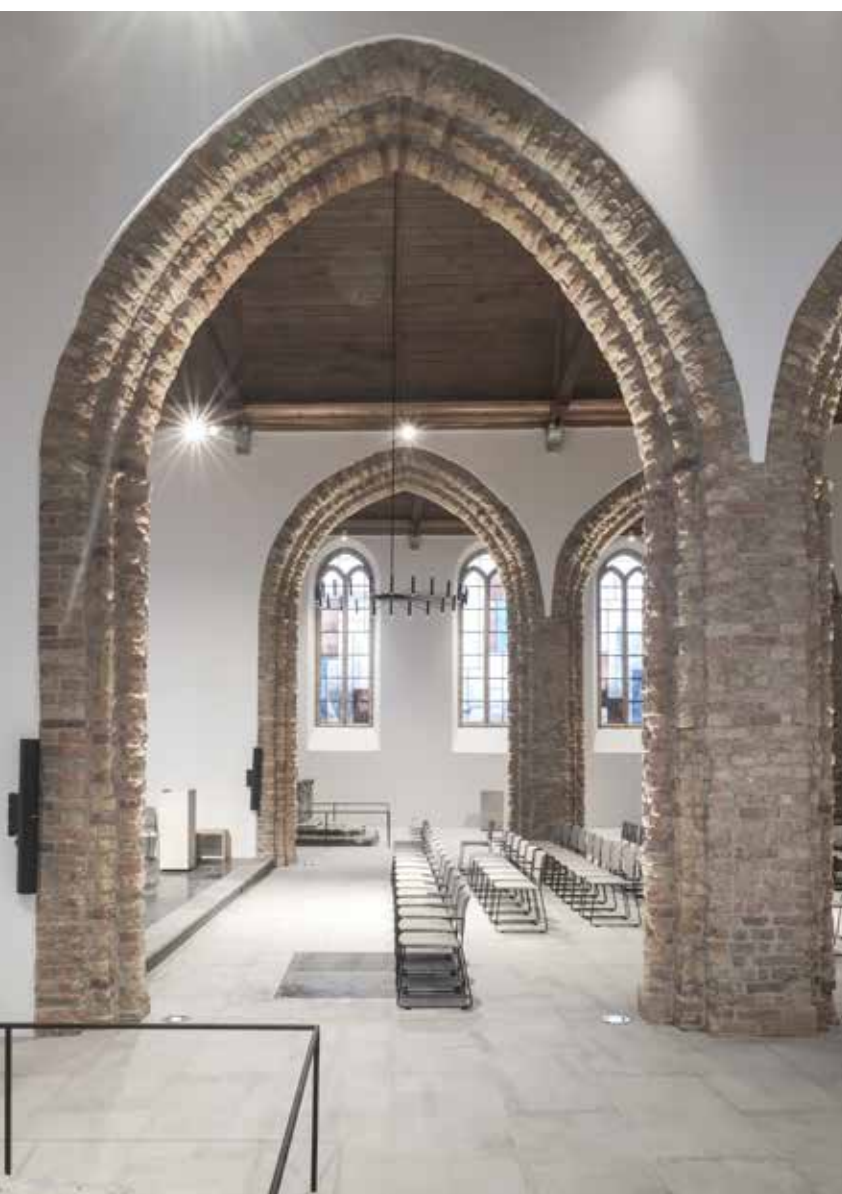
Dankzij de ruïneuze uitstraling van de bestaande structuren is de impact van de brand nog steeds voelbaar in de kerk.

we in samenspraak met de architect beslist om de afschilferende buitenkant van de baksteenkolommen te verwijderen en de rest van het originele metselwerk te consolideren om de impact van de brand te tonen. De ruïneuze uitstraling die hieruit voortvloeit is zeer geslaagd. Een mooie en bovendien budgetvriendelijke oplossing!”

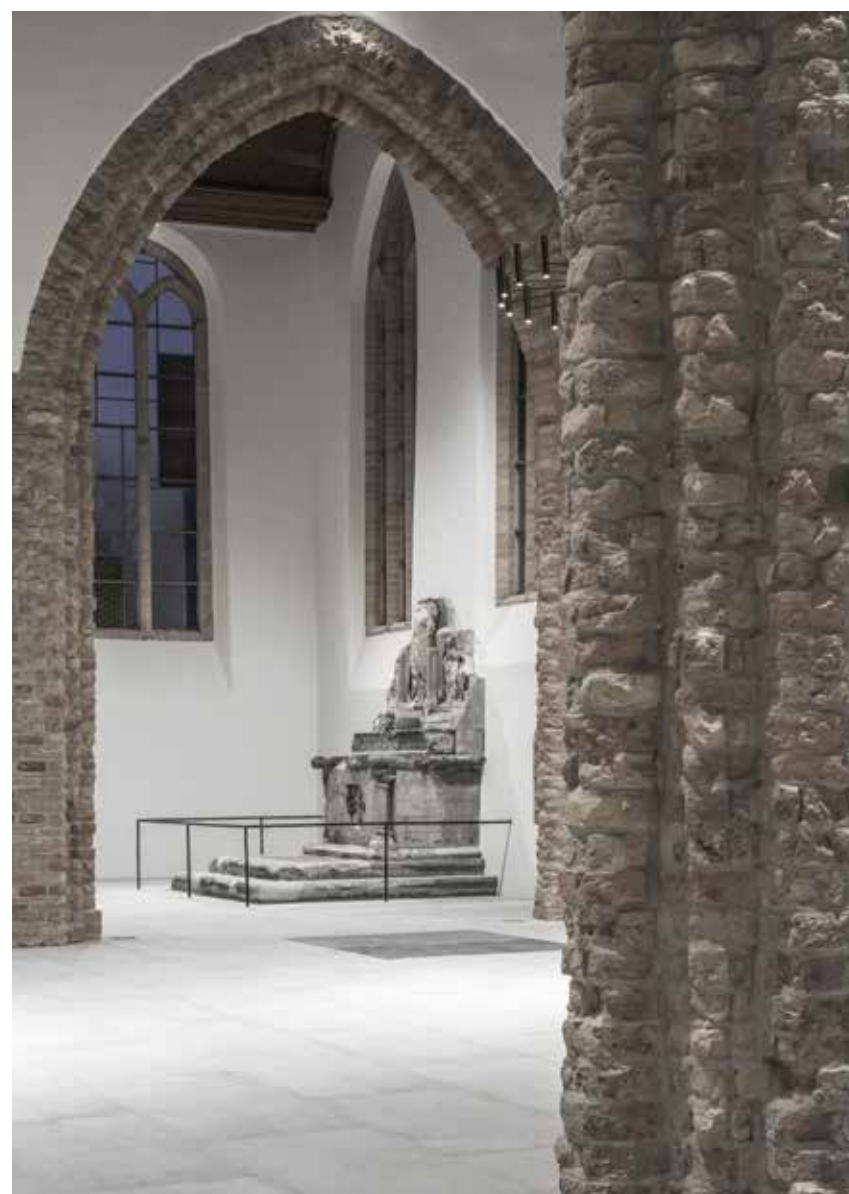
Een van de moeilijkheden was de slechte staat van de bakstenen. De aangetaste kolommen en het geteisterde metselwerk zijn geïnjecteerd met epoxyhars.

Een tweede moeilijkheid was de slechte staat van de bakstenen. “Een gevolg van de ‘schrikreactie’ na het blussen (vanwege de snelle temperaturdaling), met interne spanningen tot gevolg”, legt De Moor uit. “Aanvankelijk dachten we dat de restauratie van het baksteenmetselwerk nog wel zou meevallen qua grootteorde, tot bleek dat er in de diepte behoorlijk wat schade was. Dat vergde een inventieve oplossing, en dus hebben we de aangetaste kolommen en het geteisterde metselwerk geïnjecteerd met epoxyhars. Voorts hebben

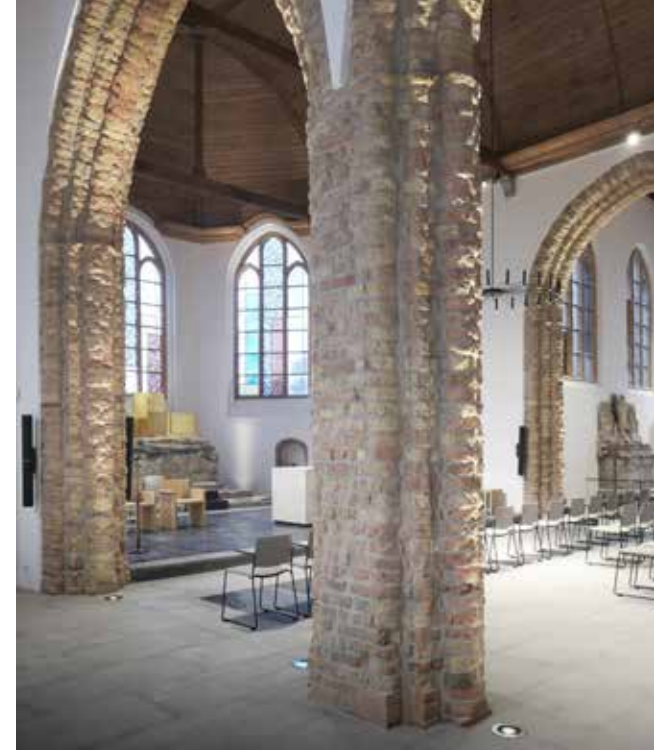
De tongewelven zijn gereconstrueerd met behulp van eikenhouten beplanking, gesculpteerde houten consoles en middenstijlen, enzovoort. “Een uniek werk waar onze timmermannen zes maanden lang fulltime mee aan de slag zijn geweest”, aldus Jan De Moor.

In het sacrale gedeelte van de Sint-Niklaaskerk was ook aardig wat reconstructie nodig. “Zeer moeilijk, maar prachtig om te doen”, geeft Jan De Moor aan. “De glas-in-loodramen zijn hersteld en kregen een eigentijdse artistieke invulling, de kap is opnieuw samengesteld aan de hand van nieuwe eikenhouten spanten (80 m³ in totaal) en 1.200 m² leibekleding (inclusief dakkapellen) en de tongewelven zijn gereconstrueerd met behulp van eikenhouten beplanking, gesculpteerde houten consoles en middenstijlen, enzovoort. Een uniek werk waar onze timmermannen zes maanden lang fulltime mee aan de slag zijn geweest. Dat we deze complexe klus louter met eigen vakmannen konden klaren, heeft zeker bijgedragen tot het succesverhaal dat dit project geworden is. Dankzij de vooruitstrevende houding van het gemeentebestuur en de doeltreffende creativiteit van de architect is er uit een verschrikkelijk drama een schitterende opportuniteit ontstaan, die op een prachtige manier is ingevuld – zowel in sociaal als architecturaal opzicht!” ■

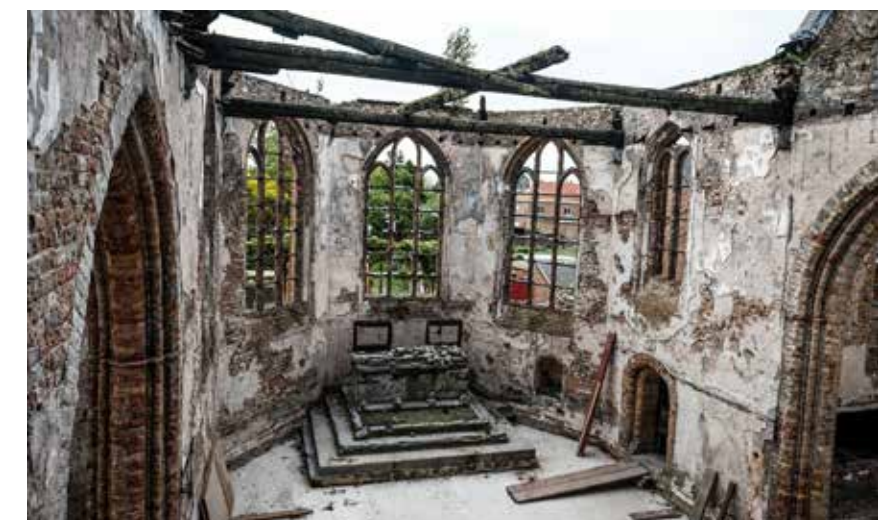
Vooraf op het vlak van stabiliteit had de verwoestende brand ernstige implicaties.
